# **PILAANTUNEIDEN MAIDEN KUNNOSTUS**

Case: Kuuskajaskarin ampumaradat ja kaatopaikka

Opinnäytetyö  
Syyskuu 2014  
Rakennustekniikka  
Infrarakentaminen

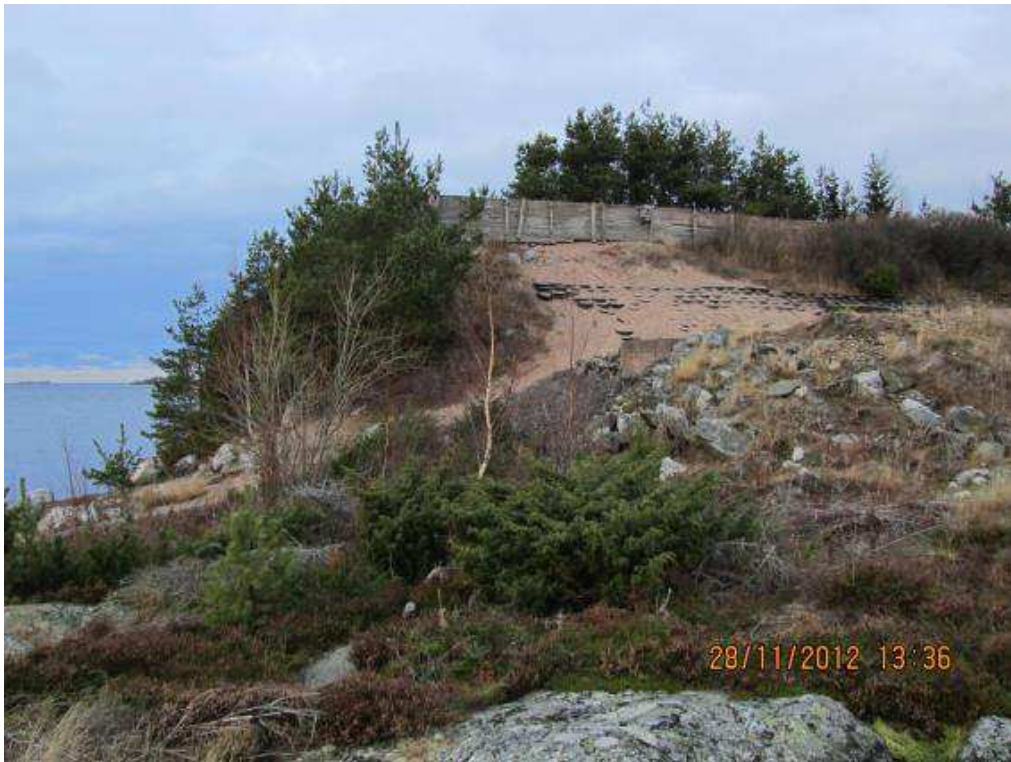
KUVA 12. Kivääriradan taustavalli Kuuskajaskarissa. (kuva, Minna Kouva)

Kuuskajaskarin kivääriradan taustavalli (Liite 3) on 6,7 metriä korkea ja 42 metriä leveä, maa-ainesta on arviolta 2760 m<sup>3</sup> ktr. Valli on rakennettu kallion päälle noin 20 metrin päähän merenrannasta. Pintavedet valuvat vallista ja alueelta mereen.

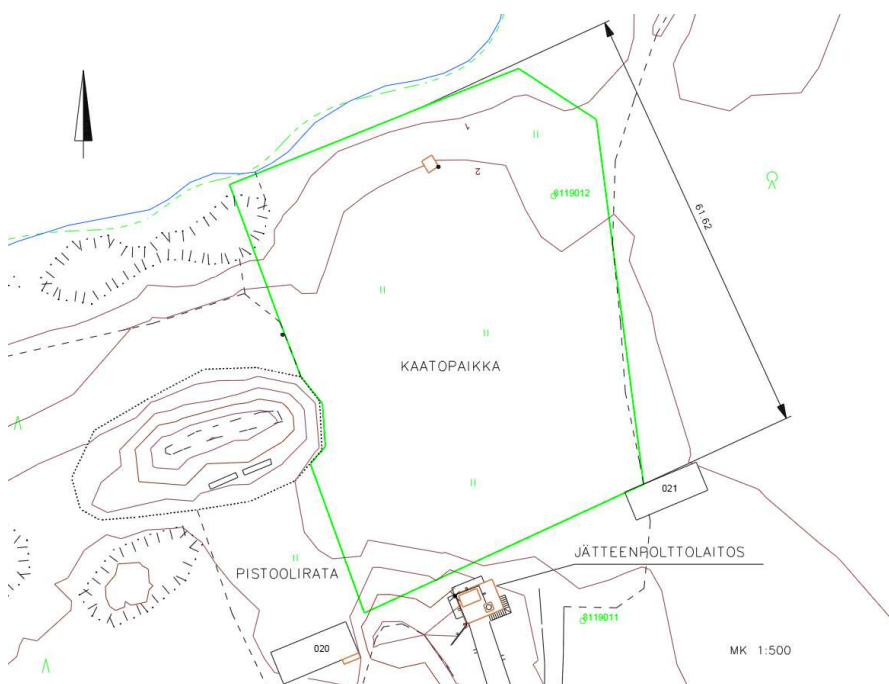
KUVA 13. Pistooliradan ja kaatopaikan alue.

25-metrin pistoolirata sijaitsee saaren pohjoiskärjessä kallioisella alueella ja rannan läheisyydessä. Radalla on ampumakatos ja maavalli (liite 4). Radan taustavallista on merenrantaan matkaa 35 metriä. Taustavalli on kooltaan 20 x 37 metriä ja 3,5 metriä korkea. Taustavallissa on maa-ainesta 900 m<sup>3</sup>tr. Valli on ruohottunut ja täyteenä on käytetty soraa, multaa ja autonrenkaita (Hietalahti, Hovi, 57). Pistooliradan itäpuolella sijaitsee kaatopaikka.
